NÁRODNÍ
PAMÁTKOVÝ
ÚSTAV

Most přes Balinku. Velké Meziříčí, okres Žďár nad Sázavou, Kraj Vysočina, v katastrálním území Velké Meziříčí. Část navrhovaných prací nacházejících se v městské památkové zóně Velké Meziříčí, rejstříkové číslo 2106. Demolice mostního pilíře (celého mostu) nacházejícího se v MPZ, výstavba nového mostu a úprava přilehlých komunikací.

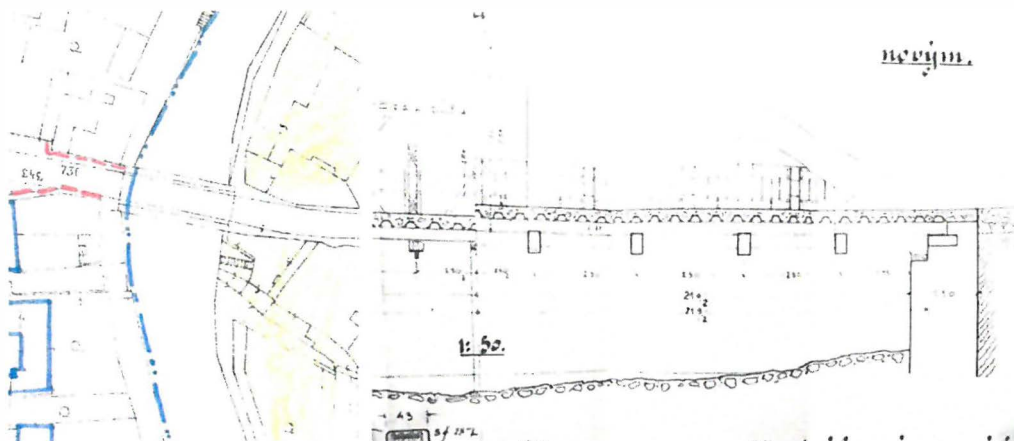
Obloukový most se spodní mostovkou a vnějšími chodníky překlenující v ulici Třebíčská řeku Balinku je dlouhý 21 m. Osa mostu je orientována zhruba S - J. Spodní stavbu tvoří beton a kámen, nosná konstrukce je železobetonová. Most se nachází přibližně 360 cm nad terénem. Mostovka s asfaltovým povrchem je vynášena dvěma křivkami mohutných segmentových oblouků dosahujících výšky 420 cm nad vozovkou. Oblouky jsou na obou stranách zakončeny krátkými parapetními zídkami vytaženými do betonových pylonových segmentově završených pilířů. Oblouky jsou s roštem mostovky propojeny deseti betonovými táhly (sloupy). Táhla jsou vespod doplněna novodobými hranolovými patkami a vzájemně propojena táhlem železným. Na sloupy jsou druhotně připevněna svodidla, přičemž svodidlová pásnice je kotvena přímo do táhla oblouku. Šířka komunikace je 550 cm. Most je na obou stranách rozšířen chodníky pro pěší o šíři 115 cm, které jsou vyneseny dvanácti konzolami. Chodník je na vnější straně opatřen kovovým dekorativním zábradlím s betonovým madlem. Zábradlí je vsazeno do dvanácti hranolových betonových sloupků a na obou stranách je zakončeno mírně převýšeným segmentově zaklenutým obdélným pilířem. Při vstupu na mostovku jsou tak po pravé i levé straně (na obou březích řeky) umístěny kvádrové betonové pilíře ukončující mostní těleso. Částečně dochovaná povrchová úprava mostních oblouků byla řešena kombinací zdrsňených (pemrlovaných) ploch a hladkých okrajových ráků. Stále patrná povrchová úprava betonových částí zábradlí je tvořena pouze zdrsňením.
